PEBA

Piano
Eliminazione
Barriere
Architettoniche

Comune di Villanova di Camposampiero

QUADRO
EDILIZIO

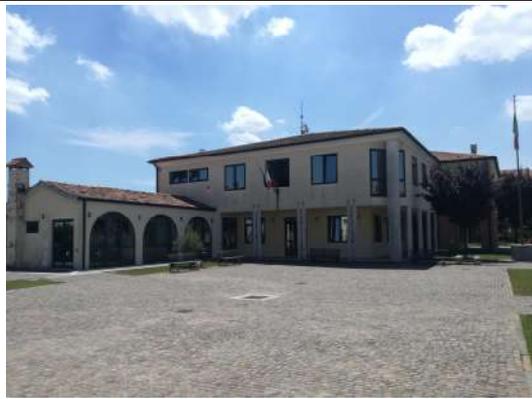
Edificio n.1

Denominazione edificio	Municipio di Villanova di Camposampiero
Funzione principale	Sede Amministrativa
Indirizzo	Via Caltana n.156, Villanova di Camposampiero (PD)
Stato dell'immobile	Buono

Le scale esterne sono dotate di marca gradino antiscivolo a contrasto cromatico leggibile su ciascuna pedata	-	-
Nelle scale esterne è presente il corrimano su entrambi i lati, posto ad un'altezza compresa tra 90 e 100 cm	-	-
La zona antistante/retrostante alla porta di accesso è complanare e con una profondità non inferiore a cm 150 x 150	X	
La porta di accesso risulta adeguatamente in contrasto cromatico con le pareti circostanti, dotata di maniglia di tipo a leva o a ponte e con assenza di spigoli vivi	X	
La luce netta della porta d'ingresso è uguale o superiore a cm 80, la maniglia è collocata ad un'altezza compresa tra cm 85 e 95 e può essere aperta con facilità	X	
L'eventuale campanello si trova ad una altezza da terra compresa tra cm 40 e cm 140	X

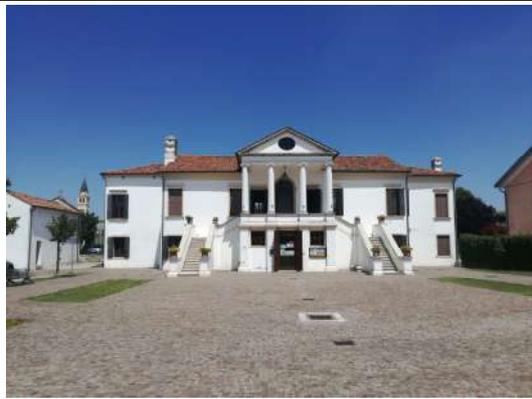
Edificio n.2

Denominazione edificio	Sede Amministrazione comunale "Villa Badoer Michieli Ruzzini"
Funzione principale	Sede Amministrativa
Indirizzo	Via Caltana n.162, Villanova di Camposampiero (PD)
Stato dell'immobile	Buono

Le scale esterne sono dotate di marca gradino antiscivolo a contrasto cromatico leggibile su ciascuna pedata		X
Nelle scale esterne è presente il corrimano su entrambi i lati, posto ad un'altezza compresa tra 90 e 100 cm	X (vincoli)	
La zona antistante/retrostante alla porta di accesso è complanare e con una profondità non inferiore a cm 150 x 150	X	
La porta di accesso risulta adeguatamente in contrasto cromatico con le pareti circostanti, dotata di maniglia di tipo a leva o a ponte e con assenza di spigoli vivi	X	
La luce netta della porta d'ingresso è uguale o superiore a cm 80, la maniglia è collocata ad un'altezza compresa tra cm 85 e 95 e può essere aperta con facilità	X	
L'eventuale campanello si trova ad una altezza da terra compresa tra cm 40 e cm 140	-	-

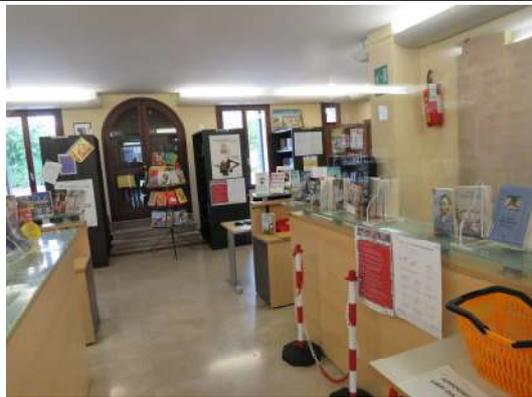
Edificio n.2.1

Denominazione edificio	Biblioteca comunale
Funzione principale	Servizi culturali e sociali
Indirizzo	Via Caltana n.162, Villanova di Camposampiero (PD)
Stato dell'immobile	Buono

Le scale esterne sono dotate di marca gradino antiscivolo a contrasto cromatico leggibile su ciascuna pedata	-	-
Nelle scale esterne è presente il corrimano su entrambi i lati, posto ad un'altezza compresa tra 90 e 100 cm	-	-
La zona antistante/retrostante alla porta di accesso è complanare e con una profondità non inferiore a cm 150 x 150	X	
La porta di accesso risulta adeguatamente in contrasto cromatico con le pareti circostanti, dotata di maniglia di tipo a leva o a ponte e con assenza di spigoli vivi	X	
La luce netta della porta d'ingresso è uguale o superiore a cm 80, la maniglia è collocata ad un'altezza compresa tra cm 85 e 95 e può essere aperta con facilità	X	
L'eventuale campanello si trova ad una altezza da terra compresa tra cm 40 e cm 140	-	-

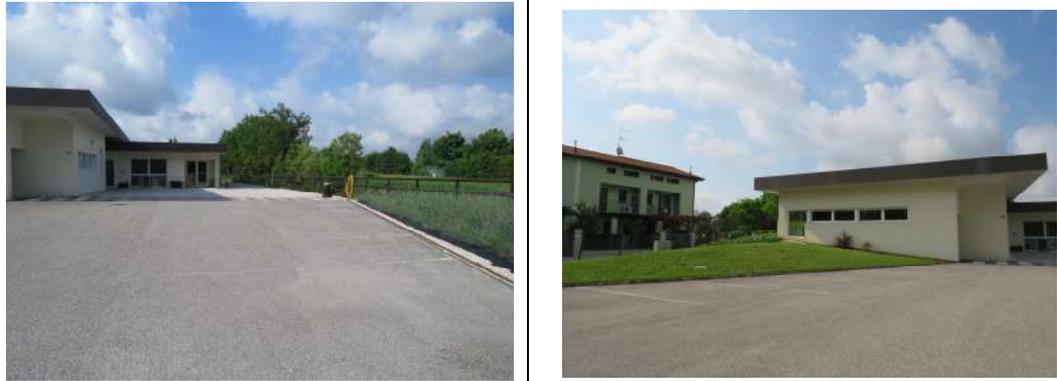
Denominazione edificio	Asilo nido e scuola dell'infanzia "L'oasi della cicogna"
Funzione principale	Istruzione
Indirizzo	Via Caltana n.218, Villanova di Camposampiero
Stato dell'immobile	Distinto

Le scale esterne sono dotate di marca gradino antiscivolo a contrasto cromatico leggibile su ciascuna pedata	-	-
Nelle scale esterne è presente il corrimano su entrambi i lati, posto ad un'altezza compresa tra 90 e 100 cm	-	-
La zona antistante/retrostante alla porta di accesso è complanare e con una profondità non inferiore a cm 150 x 150	X	
La porta di accesso risulta adeguatamente in contrasto cromatico con le pareti circostanti, dotata di maniglia di tipo a leva o a ponte e con assenza di spigoli vivi	X	
La luce netta della porta d'ingresso è uguale o superiore a cm 80, la maniglia è collocata ad un'altezza compresa tra cm 85 e 95 e può essere aperta con facilità	X	
L'eventuale campanello si trova ad una altezza da terra compresa tra cm 40 e cm 140	X

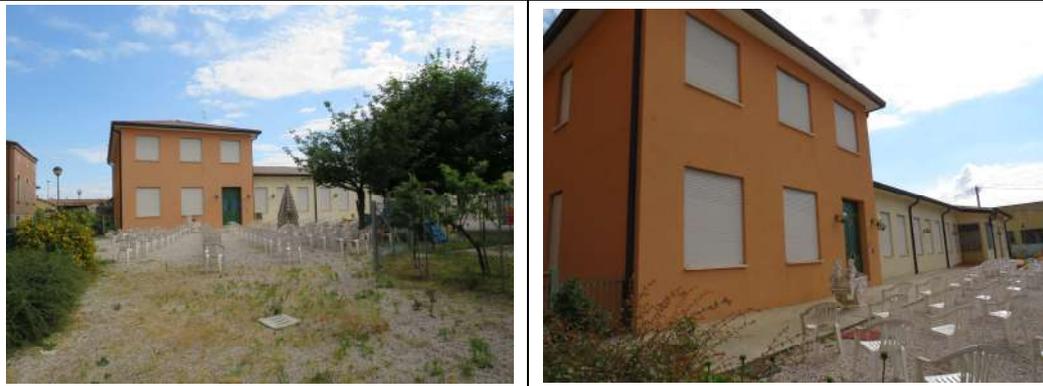
Denominazione edificio	Scuola dell'infanzia "Maria Bambina"
Funzione principale	Istruzione
Indirizzo	Via Chiesa n.4, Villanova di Camposampiero
Stato dell'immobile	Discreto

Le scale esterne sono dotate di marca gradino antiscivolo a contrasto cromatico leggibile su ciascuna pedata	-	-
Nelle scale esterne è presente il corrimano su entrambi i lati, posto ad un'altezza compresa tra 90 e 100 cm	-	-
La zona antistante/retrostante alla porta di accesso è complanare e con una profondità non inferiore a cm 150 x 150		X
La porta di accesso risulta adeguatamente in contrasto cromatico con le pareti circostanti, dotata di maniglia di tipo a leva o a ponte e con assenza di spigoli vivi	X	
La luce netta della porta d'ingresso è uguale o superiore a cm 80, la maniglia è collocata ad un'altezza compresa tra cm 85 e 95 e può essere aperta con facilità	X	
L'eventuale campanello si trova ad una altezza da terra compresa tra cm 40 e cm 140	X

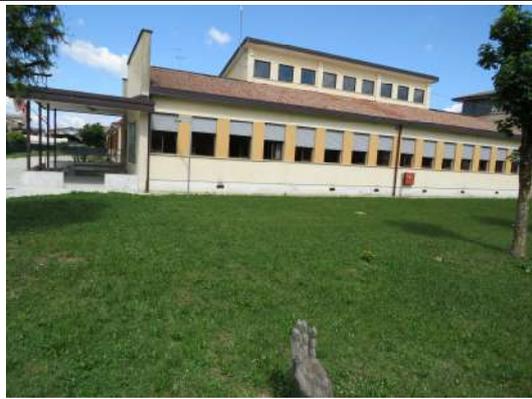
Denominazione edificio	Scuola primaria "Giovanni XXIII"
Funzione principale	Istruzione
Indirizzo	Via Giovanni XXIII n.3, Villanova di Camposampiero (PD)
Stato dell'immobile	Discreto

Le scale esterne sono dotate di marca gradino antiscivolo a contrasto cromatico leggibile su ciascuna pedata		X
Nelle scale esterne è presente il corrimano su entrambi i lati, posto ad un'altezza compresa tra 90 e 100 cm	X	
La zona antistante/retrostante alla porta di accesso è complanare e con una profondità non inferiore a cm 150 x 150	X	
La porta di accesso risulta adeguatamente in contrasto cromatico con le pareti circostanti, dotata di maniglia di tipo a leva o a ponte e con assenza di spigoli vivi	X	
La luce netta della porta d'ingresso è uguale o superiore a cm 80, la maniglia è collocata ad un'altezza compresa tra cm 85 e 95 e può essere aperta con facilità	X	
L'eventuale campanello si trova ad una altezza da terra compresa tra cm 40 e cm 140	X

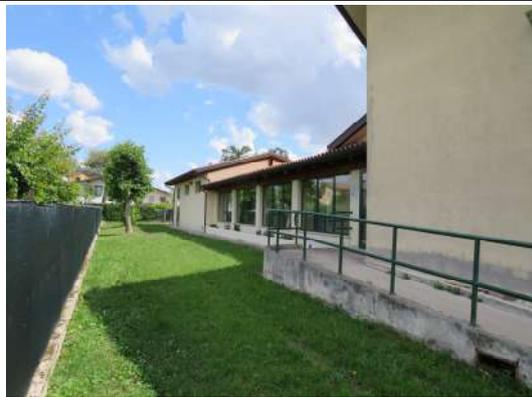
Denominazione edificio	Palestra comunale annessa alla scuola primaria "Giovanni XXIII"
Funzione principale	Attività sportiva
Indirizzo	Via Giovanni XXIII n.3, Villanova di Camposampiero (PD)
Stato dell'immobile	Discreto

Le scale esterne sono dotate di marca gradino antiscivolo a contrasto cromatico leggibile su ciascuna pedata	-	-
Nelle scale esterne è presente il corrimano su entrambi i lati, posto ad un'altezza compresa tra 90 e 100 cm	-	-
La zona antistante/retrostante alla porta di accesso è complanare e con una profondità non inferiore a cm 150 x 150	X	
La porta di accesso risulta adeguatamente in contrasto cromatico con le pareti circostanti, dotata di maniglia di tipo a leva o a ponte e con assenza di spigoli vivi	X	
La luce netta della porta d'ingresso è uguale o superiore a cm 80, la maniglia è collocata ad un'altezza compresa tra cm 85 e 95 e può essere aperta con facilità	X	
L'eventuale campanello si trova ad una altezza da terra compresa tra cm 40 e cm 140	-	-

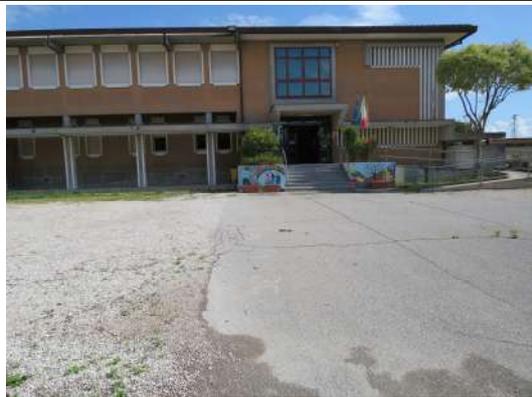
Denominazione edificio	Scuola secondaria "B.Scardeone"
Funzione principale	Istruzione
Indirizzo	Via Caltana n.117, Villanova di Camposampiero (PD)
Stato dell'immobile	Buono

Le scale esterne sono dotate di marca gradino antiscivolo a contrasto cromatico leggibile su ciascuna pedata		X
Nelle scale esterne è presente il corrimano su entrambi i lati, posto ad un'altezza compresa tra 90 e 100 cm	X	
La zona antistante/retrostante alla porta di accesso è complanare e con una profondità non inferiore a cm 150 x 150	X	
La porta di accesso risulta adeguatamente in contrasto cromatico con le pareti circostanti, dotata di maniglia di tipo a leva o a ponte e con assenza di spigoli vivi	X	
La luce netta della porta d'ingresso è uguale o superiore a cm 80, la maniglia è collocata ad un'altezza compresa tra cm 85 e 95 e può essere aperta con facilità	X	
L'eventuale campanello si trova ad una altezza da terra compresa tra cm 40 e cm 140	X

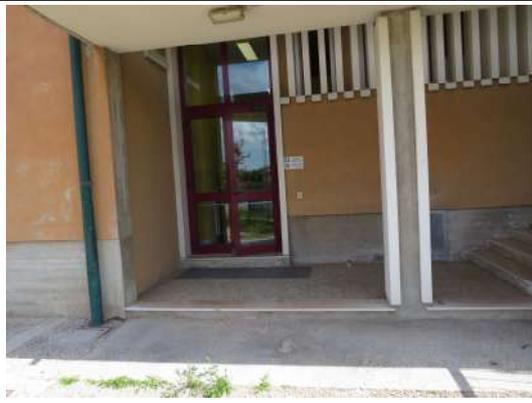
Denominazione edificio	Palestra comunale annessa alla scuola secondaria "B.Scardeone"
Funzione principale	Attività sportiva
Indirizzo	Via Caltana n.117, Villanova di Camposampiero (PD)
Stato dell'immobile	Buono

Le scale esterne sono dotate di marca gradino antiscivolo a contrasto cromatico leggibile su ciascuna pedata		X
Nelle scale esterne è presente il corrimano su entrambi i lati, posto ad un'altezza compresa tra 90 e 100 cm		X
La zona antistante/retrostante alla porta di accesso è complanare e con una profondità non inferiore a cm 150 x 150		X
La porta di accesso risulta adeguatamente in contrasto cromatico con le pareti circostanti, dotata di maniglia di tipo a leva o a ponte e con assenza di spigoli vivi	X	
La luce netta della porta d'ingresso è uguale o superiore a cm 80, la maniglia è collocata ad un'altezza compresa tra cm 85 e 95 e può essere aperta con facilità		X
L'eventuale campanello si trova ad una altezza da terra compresa tra cm 40 e cm 140	-	-

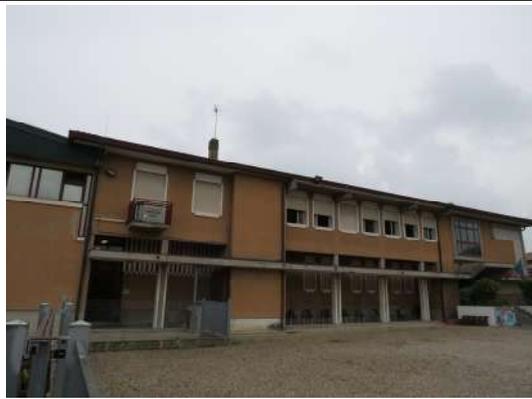
Denominazione edificio	Protezione Civile – sede di Villanova di Camposampiero
Funzione principale	Servizi
Indirizzo	Via Caltana n.117, Villanova di Camposampiero (PD)
Stato dell'immobile	Buono

Le scale esterne sono dotate di marca gradino antiscivolo a contrasto cromatico leggibile su ciascuna pedata		X
Nelle scale esterne è presente il corrimano su entrambi i lati, posto ad un'altezza compresa tra 90 e 100 cm		X
La zona antistante/retrostante alla porta di accesso è complanare e con una profondità non inferiore a cm 150 x 150		X (adattabile)
La porta di accesso risulta adeguatamente in contrasto cromatico con le pareti circostanti, dotata di maniglia di tipo a leva o a ponte e con assenza di spigoli vivi	X	
La luce netta della porta d'ingresso è uguale o superiore a cm 80, la maniglia è collocata ad un'altezza compresa tra cm 85 e 95 e può essere aperta con facilità	X

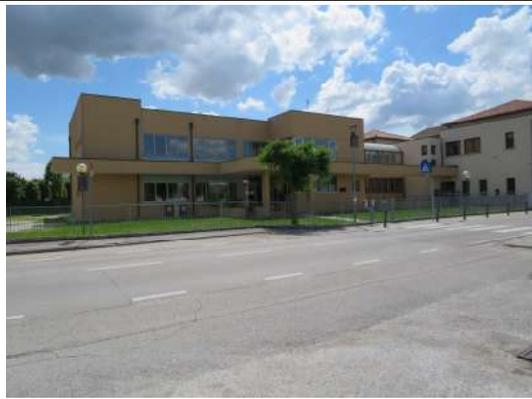
Denominazione edificio	Scuola primaria "Emanuele Filiberto di Savoia"
Funzione principale	Istruzione
Indirizzo	Via Cornara n.106, Murelle
Stato dell'immobile	Buono

Le scale esterne sono dotate di marca gradino antiscivolo a contrasto cromatico leggibile su ciascuna pedata		X
Nelle scale esterne è presente il corrimano su entrambi i lati, posto ad un'altezza compresa tra 90 e 100 cm	-	-
La zona antistante/retrostante alla porta di accesso è complanare e con una profondità non inferiore a cm 150 x 150	X	
La porta di accesso risulta adeguatamente in contrasto cromatico con le pareti circostanti, dotata di maniglia di tipo a leva o a ponte e con assenza di spigoli vivi	X	
La luce netta della porta d'ingresso è uguale o superiore a cm 80, la maniglia è collocata ad un'altezza compresa tra cm 85 e 95 e può essere aperta con facilità	X	
L'eventuale campanello si trova ad una altezza da terra compresa tra cm 40 e cm 140	X

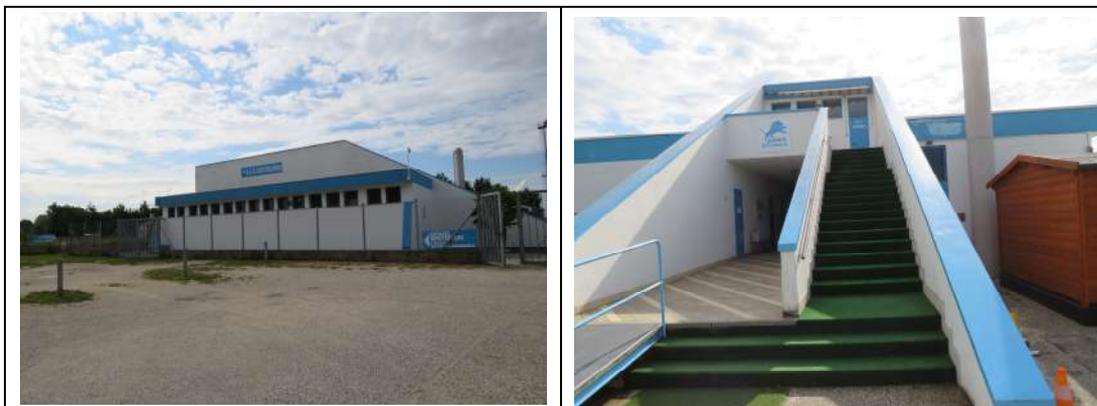
Denominazione edificio	Impianti sportivi "Gianni Fautelli"
Funzione principale	Attività sportiva
Indirizzo	Via Puotti n.64, Villanova di Camposampiero
Stato dell'immobile	Buono

Le scale esterne sono dotate di marca gradino antiscivolo a contrasto cromatico leggibile su ciascuna pedata		X
Nelle scale esterne è presente il corrimano su entrambi i lati, posto ad un'altezza compresa tra 90 e 100 cm		X
La zona antistante/retrostante alla porta di accesso è complanare e con una profondità non inferiore a cm 150 x 150	X	
La porta di accesso risulta adeguatamente in contrasto cromatico con le pareti circostanti, dotata di maniglia di tipo a leva o a ponte e con assenza di spigoli vivi	X	
La luce netta della porta d'ingresso è uguale o superiore a cm 80, la maniglia è collocata ad un'altezza compresa tra cm 85 e 95 e può essere aperta con facilità	X	
L'eventuale campanello si trova ad una altezza da terra compresa tra cm 40 e cm 140	-	-

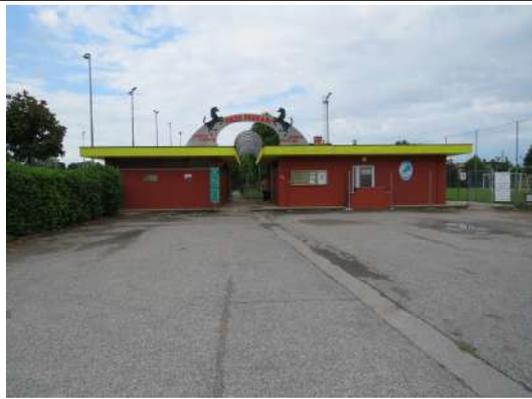
Denominazione edificio	Centro sportivo "Enzo Ferrari"
Funzione principale	Attività sportiva
Indirizzo	Via Antonio Vivaldi n.22, Villanova di Camposampiero
Stato dell'immobile	Discreto

Le scale esterne sono dotate di marca gradino antiscivolo a contrasto cromatico leggibile su ciascuna pedata		X
Nelle scale esterne è presente il corrimano su entrambi i lati, posto ad un'altezza compresa tra 90 e 100 cm		X
La zona antistante/retrostante alla porta di accesso è complanare e con una profondità non inferiore a cm 150 x 150		X
La porta di accesso risulta adeguatamente in contrasto cromatico con le pareti circostanti, dotata di maniglia di tipo a leva o a ponte e con assenza di spigoli vivi	X	
La luce netta della porta d'ingresso è uguale o superiore a cm 80, la maniglia è collocata ad un'altezza compresa tra cm 85 e 95 e può essere aperta con facilità	X	
L'eventuale campanello si trova ad una altezza da terra compresa tra cm 40 e cm 140	-	-

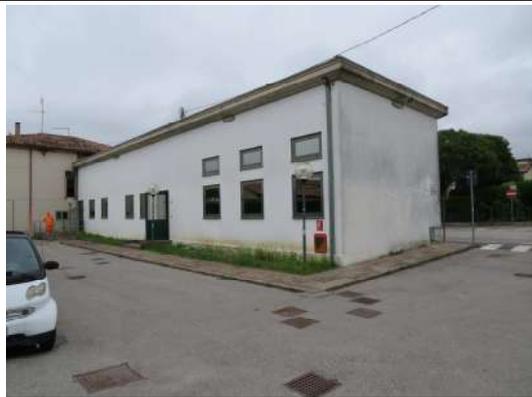
Denominazione edificio	Sala polivalente – Archivio comunale
Funzione principale	Servizi culturali e sociali
Indirizzo	Via Caltana n.172, Villanova di Camposampiero
Stato dell'immobile	Discreto

Le scale esterne sono dotate di marca gradino antiscivolo a contrasto cromatico leggibile su ciascuna pedata	X	
Nelle scale esterne è presente il corrimano su entrambi i lati, posto ad un'altezza compresa tra 90 e 100 cm		X
La zona antistante/retrostante alla porta di accesso è complanare e con una profondità non inferiore a cm 150 x 150	X	
La porta di accesso risulta adeguatamente in contrasto cromatico con le pareti circostanti, dotata di maniglia di tipo a leva o a ponte e con assenza di spigoli vivi	X	
La luce netta della porta d'ingresso è uguale o superiore a cm 80, la maniglia è collocata ad un'altezza compresa tra cm 85 e 95 e può essere aperta con facilità	X	
L'eventuale campanello si trova ad una altezza da terra compresa tra cm 40 e cm 140		X

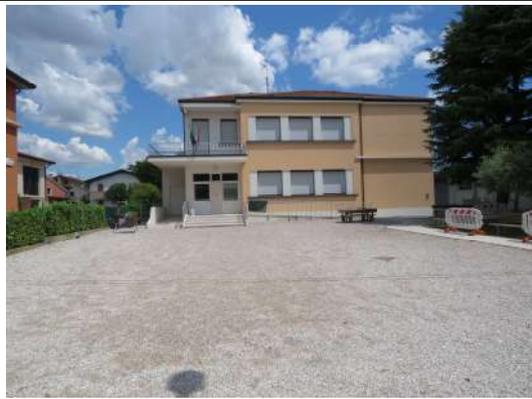
Denominazione edificio	Centro socio culturale "Tomasoni"
Funzione principale	Servizi culturali e sociali
Indirizzo	Via Mussolini n.13, Mussolini
Stato dell'immobile	Buono

Le scale esterne sono dotate di marca gradino antiscivolo a contrasto cromatico leggibile su ciascuna pedata	X	
Nelle scale esterne è presente il corrimano su entrambi i lati, posto ad un'altezza compresa tra 90 e 100 cm	X	
La zona antistante/retrostante alla porta di accesso è complanare e con una profondità non inferiore a cm 150 x 150	X	
La porta di accesso risulta adeguatamente in contrasto cromatico con le pareti circostanti, dotata di maniglia di tipo a leva o a ponte e con assenza di spigoli vivi	X	
La luce netta della porta d'ingresso è uguale o superiore a cm 80, la maniglia è collocata ad un'altezza compresa tra cm 85 e 95 e può essere aperta con facilità	X	
L'eventuale campanello si trova ad una altezza da terra compresa tra cm 40 e cm 140	X

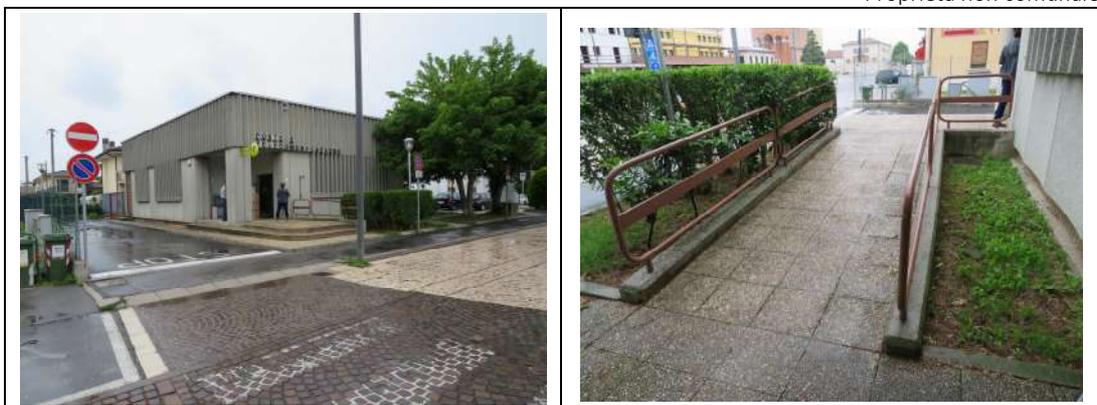
Denominazione edificio	Poste Italiane – filiale di Villanova di Camposampiero
Funzione principale	Servizi
Indirizzo	Piazza Mercato n.2, Villanova di Camposampiero
Stato dell'immobile	Discreto

Le scale esterne sono dotate di marca gradino antiscivolo a contrasto cromatico leggibile su ciascuna pedata	X	
Nelle scale esterne è presente il corrimano su entrambi i lati, posto ad un'altezza compresa tra 90 e 100 cm		X
La zona antistante/retrostante alla porta di accesso è complanare e con una profondità non inferiore a cm 150 x 150	X	
La porta di accesso risulta adeguatamente in contrasto cromatico con le pareti circostanti, dotata di maniglia di tipo a leva o a ponte e con assenza di spigoli vivi	X	
La luce netta della porta d'ingresso è uguale o superiore a cm 80, la maniglia è collocata ad un'altezza compresa tra cm 85 e 95 e può essere aperta con facilità	X	
L'eventuale campanello si trova ad una altezza da terra compresa tra cm 40 e cm 140	X

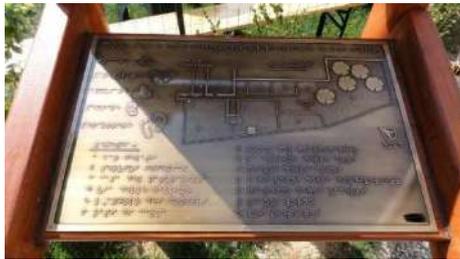
DESCRIZIONE INTERVENTO	FOTO
<p>1 Rilevata l'elevata frequentazione del Municipio, si prevede la realizzazione di una struttura che riporti le principali informazioni e localizzazioni nel linguaggio per i non vedenti, ovvero in Braille.</p> <p>(art. 4.3 del D.M. 14 giugno 1989 n.236 - art.25 DGR n.1428 6 settembre 2011)</p>

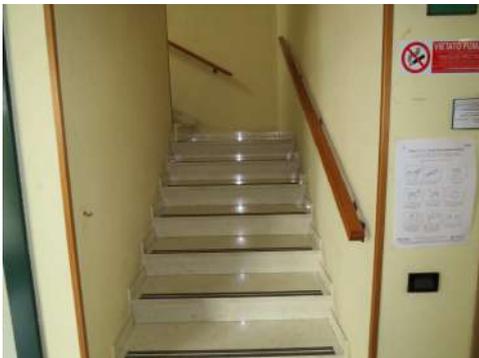
DESCRIZIONE INTERVENTO		FOTO
1	Installazione di un secondo corrimano ad altezza 100 cm dal piano di calpestio, comprese opere pertinenziali di adeguamento. <i>(artt. 4.1.10 e 8.1.10 del D.M. 14 giugno 1989 n.236 – art.19 DGR n.1428 del 6 settembre 2011)</i>

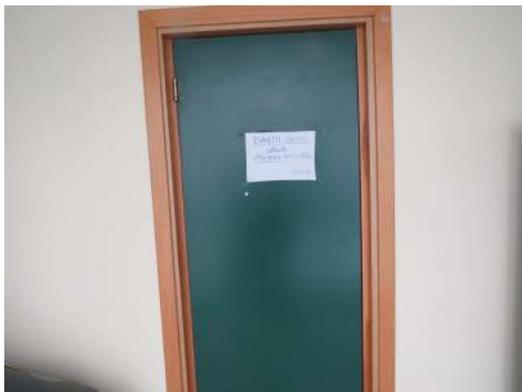
DESCRIZIONE INTERVENTO		FOTO
1	Affissione della segnaletica sulla porta di accesso del servizio igienico - <i>toilette disabili</i> . <i>(artt. 4.3 del D.M. 14 giugno 1989 n. 236)</i>

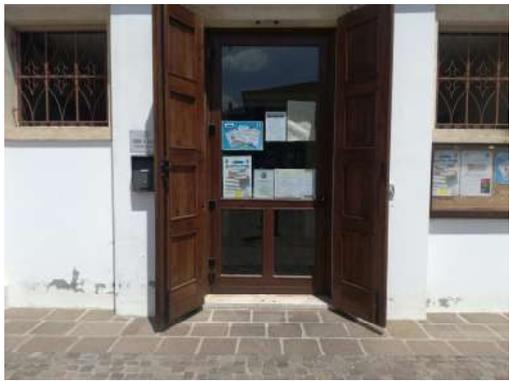
DESCRIZIONE INTERVENTO	FOTO
<p>1 Realizzazione di una pedana per il superamento del dislivello in corrispondenza dell'accesso, al fine di garantire l'accessibilità, con dislivello pari o inferiore a cm 1.</p> <p>(artt. 4.1.1 e 8.1.1 del D.M. 14 giugno 1989 n.236 – art.9 DGR n.1428 del 6 settembre 2011)</p>

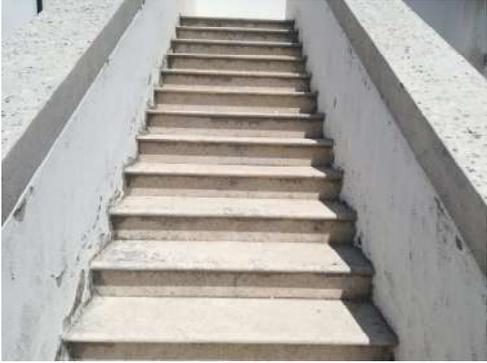
<p>2</p>	<p>Applicazione di una fascia di nastro marca-gradino antiscivolo su ciascuna pedata dei gradini di accesso.</p> <p><i>(artt. 4.1.10 e 8.1.10 del D.M. 14 giugno 1989 n.236 - art.19 DGR n.1428 del 6 settembre 2011)</i></p>

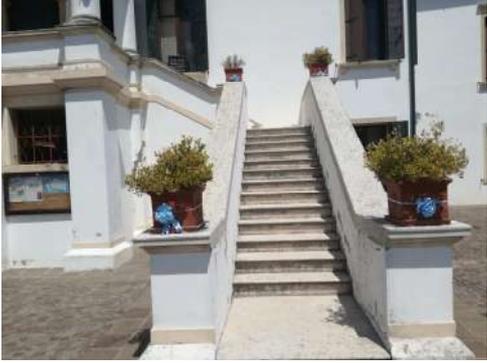
<p>3</p>	<p>Pur avendo riscontrato l'assenza di un corrimano nelle due scalinate esterne di Villa Ruzzini, non si prevedono interventi in virtù delle caratteristiche storiche, da tutelare e preservare. L'accessibilità al piano primo dovrà essere oggetto di un adeguato studio progettuale con la Soprintendenza Paesaggistica, come di seguito specificato.</p>

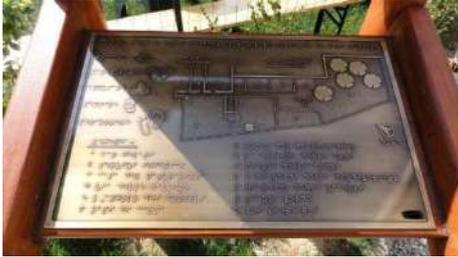
<p>4</p>	<p>Rilevata il pregio storico artistico di Villa Ruzzini e la potenzialità turistica del sito, si prevede la realizzazione di una struttura che riporti le principali informazioni e localizzazioni nel linguaggio per i non vedenti, ovvero in Braille.</p> <p><i>(art. 4.3 del D.M. 14 giugno 1989 n.236 - art.25 DGR n.1428 6 settembre 2011)</i></p>

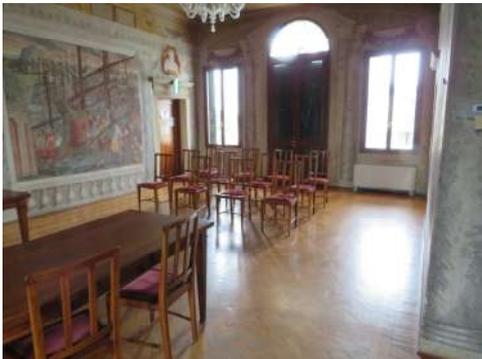
DESCRIZIONE INTERVENTO	FOTO
<p>1 Installazione di un ascensore che consenta l'accessibilità ai piani dell'edificio. L'ascensore deve avere dimensioni tali da permettere l'uso da parte di una persona su sedia a ruote. In caso di adeguamento su edifici preesistenti può avere dimensioni ridotte.</p> <p>Rilevate le caratteristiche storiche, artistiche ed architettoniche, si ritiene che il progetto debba essere sviluppato in maniera dettagliata ed approfondita con la stretta collaborazione della Soprintendenza per i Beni Culturali e Paesaggistici del Veneto.</p> <p><i>artt. 4.1.12 e 8.1.12 del D.M. 14 giugno 1989 n.236 – art.21 DGR n.1428 del 6 settembre 2011 Decreto 28 marzo 2008 (interesse culturale)</i></p>

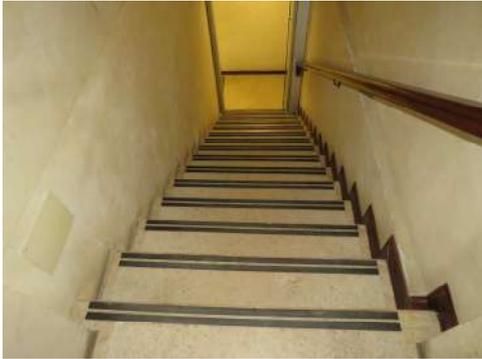
<p>2 Pur avendo riscontrato l'assenza del secondo corrimano nella scala di accesso al piano nobile di Villa Ruzzini, si evidenzia che essendo la scala di larghezza inferiore a cm 120 ed in relazione alla salvaguardia dell'edificio in esame, non si prevede l'installazione di un secondo corrimano.</p> <p><i>(artt. 4.1.10 e 8.1.10 del D.M. 14 giugno 1989 n.236 – art.19 DGR n.1428 del 6 settembre 2011) Decreto 28 marzo 2008 (interesse culturale)</i></p>

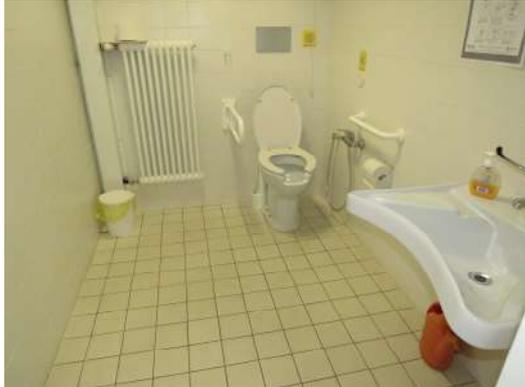
DESCRIZIONE INTERVENTO	FOTO
<p>1 Pur avendo riscontrato l'assenza del bagno per disabili al piano nobile di Villa Ruzzini, si ritiene comunque di non prevedere alcun nuovo servizio igienico, rilevato che al piano terra del medesimo edificio, si trova un bagno per disabili accessibile dalla biblioteca comunale.</p> <p><i>Decreto 28 marzo 2008 (interesse culturale)</i></p>

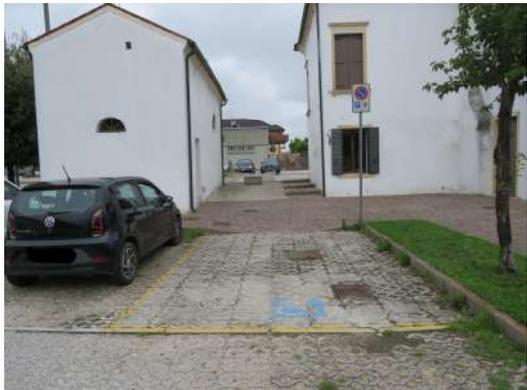
DESCRIZIONE INTERVENTO		FOTO
1	<p>Rifacimento della segnaletica orizzontale (linee arancioni a terra), con caratteristiche dimensionali che rispettano la normativa.</p> <p>(artt. 4.3 del D.M. 14 giugno 1989 n. 236 – art. 25 DGR n.1428 del 6 settembre 2011)</p>

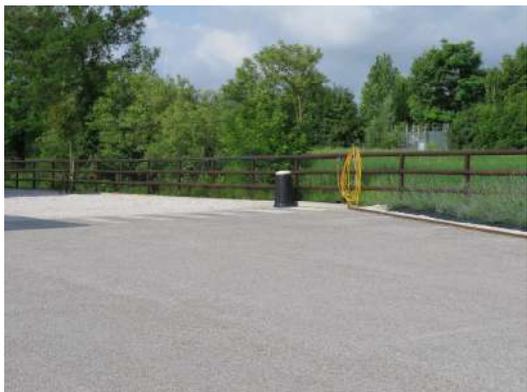
DESCRIZIONE INTERVENTO		FOTO
1	<p>Rifacimento della segnaletica orizzontale (linee arancioni a terra) ed installazione di quella verticale, con caratteristiche dimensionali che rispettano la normativa.</p> <p>(artt. 4.3 del D.M. 14 giugno 1989 n. 236 – art. 25 DGR n.1428 del 6 settembre 2011)</p>

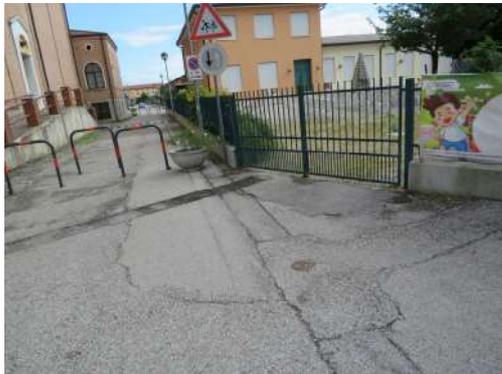
DESCRIZIONE INTERVENTO	FOTO
<p>1 Negli spazi esterni e sino agli accessi degli edifici deve essere previsto almeno un percorso preferibilmente in piano con caratteristiche tali da consentire la mobilità delle persone con ridotte o impedito capacità motorie.</p> <p>Esecuzione di una pavimentazione esterna di accesso all'edificio di interesse pubblico.</p> <p>(artt. 4.1.2, 4.2.1, 4.2., 8.2.1 e 8.2.2 del D.M. 14 giugno 1989 n.236 – art.24 DGR1428 del 6 settembre 2011)</p>

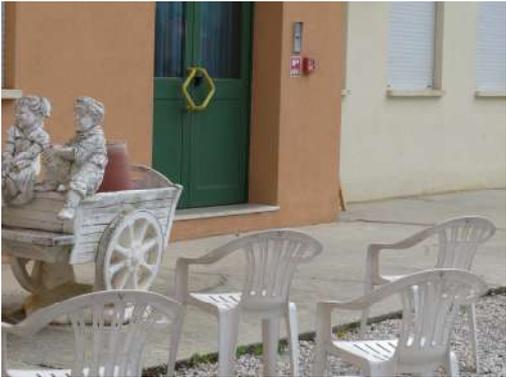
<p>2</p>	<p>Realizzazione di una pedana per il superamento del dislivello in corrispondenza dell'accesso, al fine di garantire l'accessibilità, con dislivello pari o inferiore a cm 1.</p> <p>(artt. 4.1.1 e 8.1.1 del D.M. 14 giugno 1989 n.236 – art.9 DGR n.1428 del 6 settembre 2011)</p>

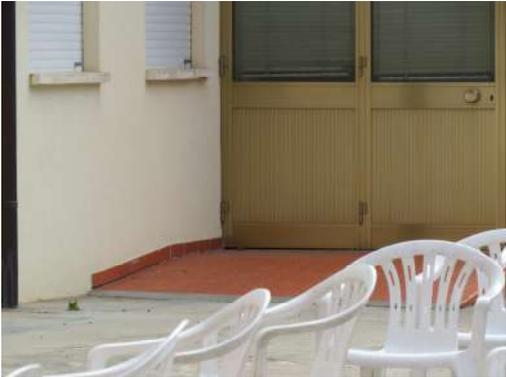
<p>3</p>	<p>Adeguamento della rampa esistente che consenta l'accesso all'edificio di interesse pubblico, con pianerottolo da cm 150 x 150</p> <p>(artt. 4.1.11 e 8.1.11 del D.M. 14 giugno 1989 n.236 - art. 20 DGR n.1428 del 6 settembre 2011)</p>

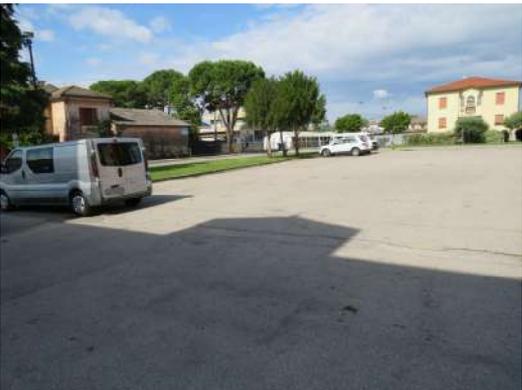
DESCRIZIONE INTERVENTO	FOTO
<p>1</p> <p>Realizzazione completa di un posto disabili, in quanto mancante nella frazione di 1 ogni 50, mediante la pittura della segnaletica orizzontale, con caratteristiche dimensionali che rispettano la normativa e l'installazione del relativo segnale verticale.</p> <p>(artt. 4.2 e 8.2 del D.M. 14 giugno 1989 n. 236 – art. 24 DGR n.1428 del 6 settembre 2011)</p>

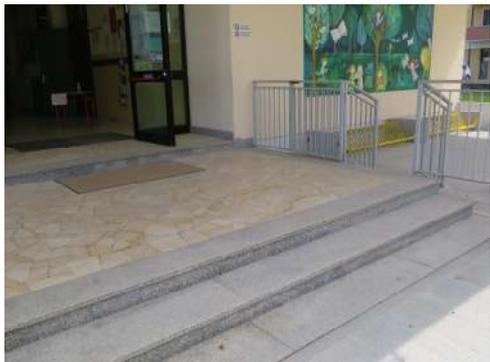
DESCRIZIONE INTERVENTO	FOTO
<p>1 Applicazione di una fascia di nastro marca-gradino antiscivolo su ciascuna pedata dei gradini di accesso.</p> <p>(artt. 4.1.10 e 8.1.10 del D.M. 14 giugno 1989 n.236 - art.19 DGR n.1428 del 6 settembre 2011)</p>

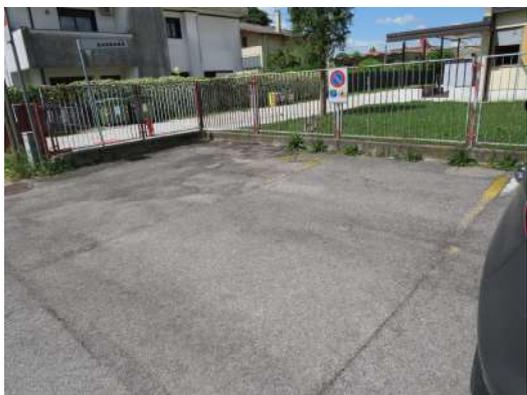
DESCRIZIONE INTERVENTO		FOTO
1	<p>Rifacimento della segnaletica orizzontale (linee arancioni a terra), con caratteristiche dimensionali che rispettano la normativa.</p> <p>(artt. 4.3 del D.M. 14 giugno 1989 n. 236 – art. 25 DGR n.1428 del 6 settembre 2011)</p>

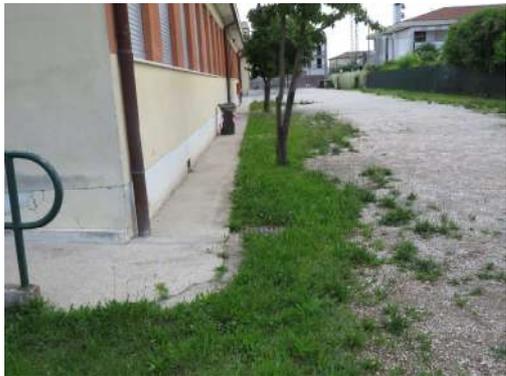
DESCRIZIONE INTERVENTO	FOTO
<p>1 Negli spazi esterni e sino agli accessi degli edifici deve essere previsto almeno un percorso preferibilmente in piano con caratteristiche tali da consentire la mobilità delle persone con ridotte o impedito capacità motorie.</p> <p>Esecuzione di una pavimentazione esterna di accesso all'edificio di interesse pubblico.</p> <p>(artt. 4.1.2, 4.2.1, 4.2., 8.2.1 e 8.2.2 del D.M. 14 giugno 1989 n.236 – art.24 DGR1428 del 6 settembre 2011)</p>

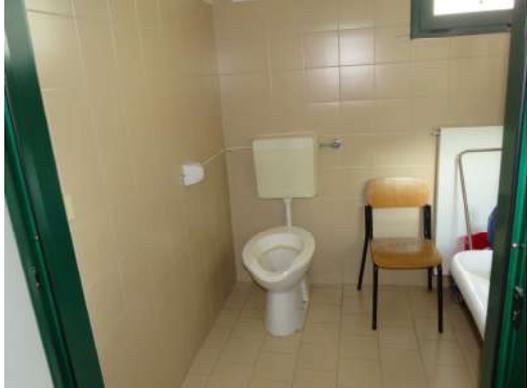
DESCRIZIONE INTERVENTO	FOTO
<p>1 Adeguamento del servizio igienico accessibile al pubblico, mediante l'installazione dei maniglioni orizzontali e quello ribaltabile di sostegno laterale.</p> <p><i>(artt. 4.1.6 e 8.1.6 del DM 14 giugno 1989 n. 236 - art. 14 DGR n.1428 del 6 settembre 2011)</i></p>

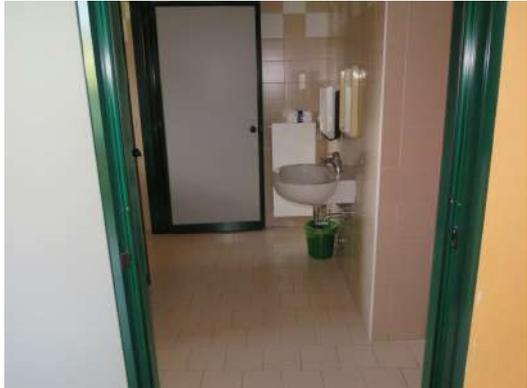
<p>2 Affissione della segnaletica sulla porta di accesso del servizio igienico - <i>toilette disabili</i>.</p> <p><i>(artt. 4.3 del D.M. 14 giugno 1989 n. 236)</i></p>

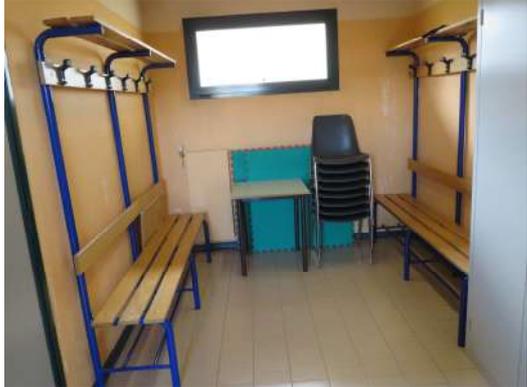
<p>3 Rilevati gli spazi ridotti e l'assenza di docce in entrambi gli spogliatoi, non si prevede alcun intervento per la realizzazione di un posto doccia per disabili.</p>

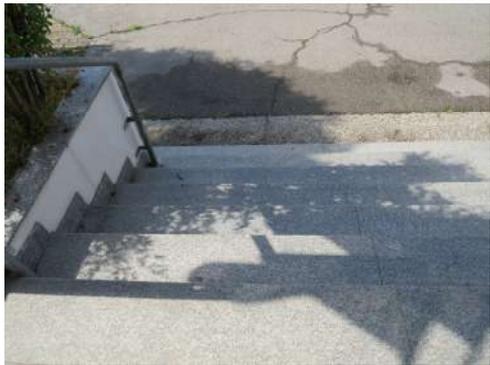
DESCRIZIONE INTERVENTO	FOTO
<p>1 Applicazione di una fascia di nastro marca-gradino antiscivolo su ciascuna pedata dei gradini di accesso.</p> <p>(artt. 4.1.10 e 8.1.10 del D.M. 14 giugno 1989 n.236 - art.19 DGR n.1428 del 6 settembre 2011)</p>

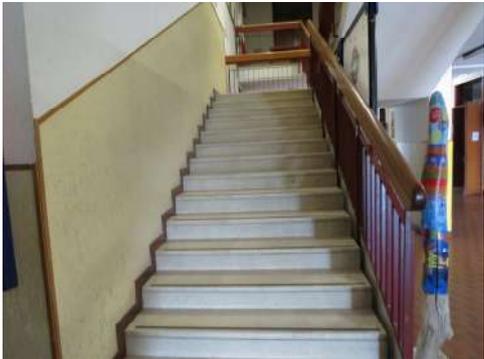
DESCRIZIONE INTERVENTO	FOTO
<p>1 Installazione di un secondo corrimano ad altezza 100 cm dal piano di calpestio, comprese opere pertinenziali di adeguamento.</p> <p><i>(artt. 4.1.10 e 8.1.10 del D.M. 14 giugno 1989 n.236 – art.19 DGR n.1428 del 6 settembre 2011)</i></p>

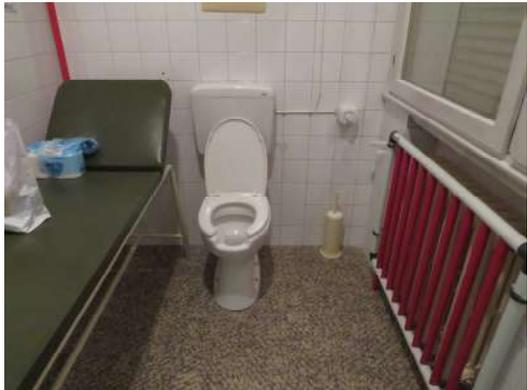
DESCRIZIONE INTERVENTO	FOTO
<p>1 Adeguamento del servizio igienico accessibile al pubblico, mediante l'installazione dei maniglioni orizzontali e quello ribaltabile di sostegno laterale.</p> <p><i>(artt. 4.1.6 e 8.1.6 del DM 14 giugno 1989 n. 236 - art. 14 DGR n.1428 del 6 settembre 2011)</i></p>

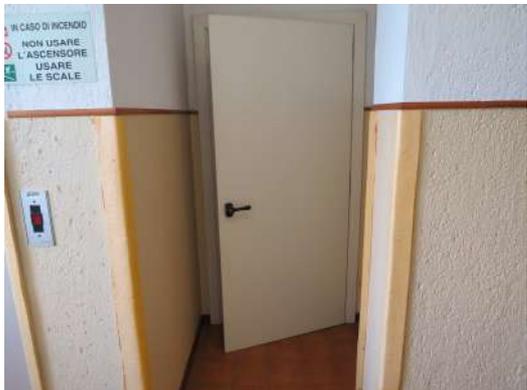
<p>2 Affissione della segnaletica sulla porta di accesso del servizio igienico - toilette disabili.</p> <p><i>(artt. 4.3 del D.M. 14 giugno 1989 n. 236)</i></p>

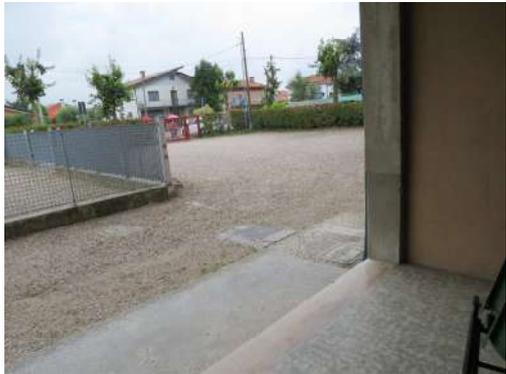
DESCRIZIONE INTERVENTO	FOTO
<p>1 Negli spazi esterni e sino agli accessi degli edifici deve essere previsto almeno un percorso preferibilmente in piano con caratteristiche tali da consentire la mobilità delle persone con ridotte o impedito capacità motorie.</p> <p>Esecuzione di una pavimentazione esterna di accesso all'edificio di interesse pubblico.</p> <p>(artt. 4.1.2, 4.2.1, 4.2., 8.2.1 e 8.2.2 del D.M. 14 giugno 1989 n.236 – art.24 DGR1428 del 6 settembre 2011)</p>

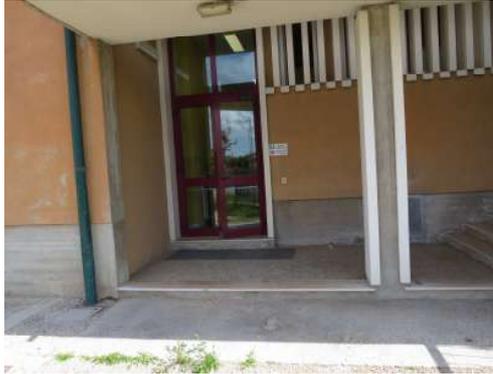
<p>2</p>	<p>Realizzazione di una rampa che consenta l'accesso all'edificio di interesse pubblico.</p> <p>Si prevede in particolar modo la realizzazione di un rialzo della pavimentazione posta di fronte alla porta e la successiva rampa di collegamento con il nuovo percorso pavimentato.</p> <p>(artt. 4.1.11 e 8.1.11 del D.M. 14 giugno 1989 n.236 - art. 20 DGR n.1428 del 6 settembre 2011)</p>

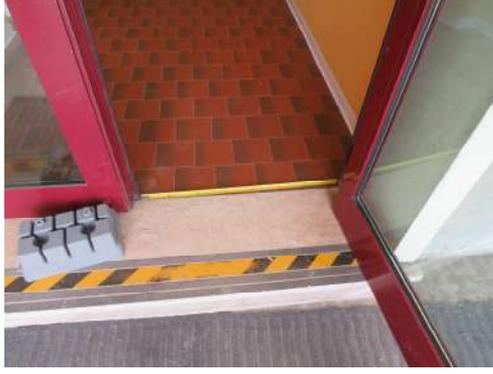
<p>3</p>	<p>Le porte di accesso di ogni unità ambientale devono essere facilmente manovrabili, di tipo e luce netta tali da consentire un agevole transito anche da parte di una persona su sedia a ruote.</p> <p>Sostituzione della porta di accesso, in modo che la luce netta sia almeno di cm 80.</p> <p>(artt. 4.1.1, 8.1.1 e 9 del DM 14 giugno 1989 n.236 – art.9 DGR n.1428 del 6 settembre 2011)</p>

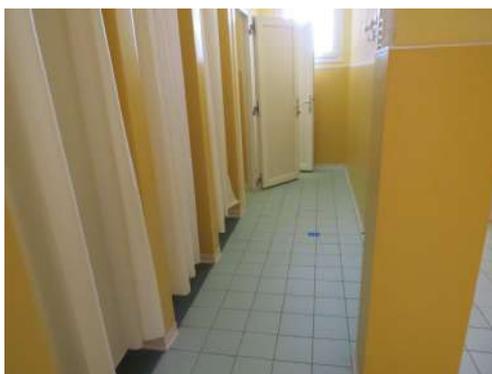
DESCRIZIONE INTERVENTO	FOTO
<p>1</p>	<p>Installazione di un posto doccia con un sedile ribaltabile lungo 80 cm e profondo circa 50 cm. Installazione dei maniglioni di sostegno necessari e adeguamento asta doccia.</p> <p>Comprese opere idrauliche ed edilizie di adeguamento.</p> <p>(artt. 3.3, 4.1.6 e 8.1.6 del D.M. 14 giugno 1989 n. 236 - Legge.104/1992 – Direttive CONI - art. 14 DGR n.1428 del 6 settembre 2011)</p>

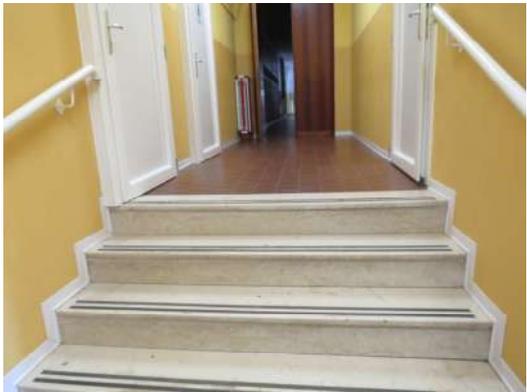
DESCRIZIONE INTERVENTO	FOTO
<p>1 Corridoi e passaggi devono presentare andamento quanto più possibile continuo. I corridoi non devono presentare variazioni di livello; in caso contrario queste devono essere superate mediante rampe.</p> <p>Si prevede installazione di piattaforma che consenta di superare il dislivello in senso verticale, comprese opere edili, tecnologiche e di adeguamento delle finiture esistenti.</p> <p><i>(artt. 4.1.9 e 8.1.9 del DM 14 giugno 1989 n.236 – art.17 DGR n.1428 del 6 settembre 2011)</i></p>

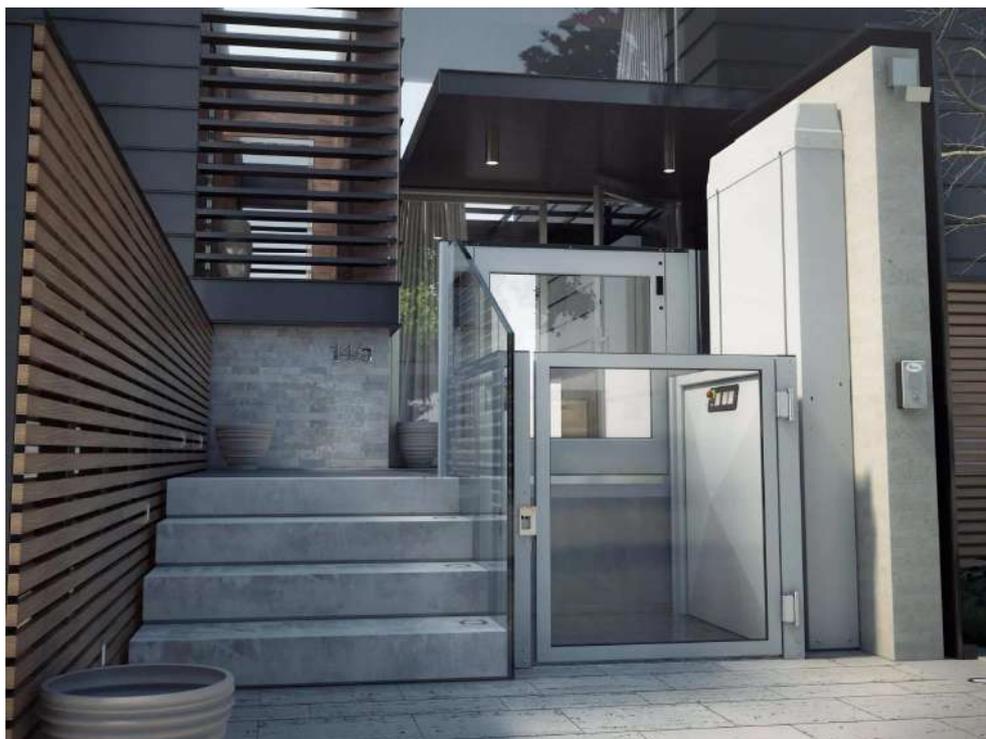
Esempio di piattaforma elevatrice

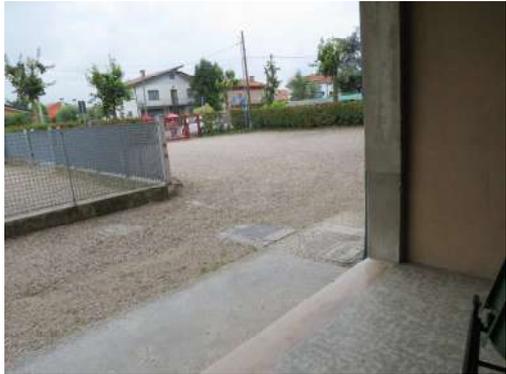
DESCRIZIONE INTERVENTO	FOTO
<p>1 Negli spazi esterni e sino agli accessi degli edifici deve essere previsto almeno un percorso preferibilmente in piano con caratteristiche tali da consentire la mobilità delle persone con ridotte o impedito capacità motorie.</p> <p>Esecuzione di una pavimentazione esterna di accesso all'edificio di interesse pubblico (da eseguire con ripartizione dei costi con palestra posta in adiacenza).</p> <p>(artt. 4.1.2, 4.2.1, 4.2., 8.2.1 e 8.2.2 del D.M. 14 giugno 1989 n.236 – art.24 DGR1428 del 6 settembre 2011)</p>

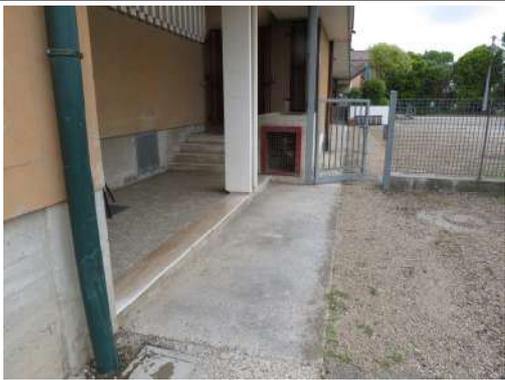
<p>2 Realizzazione di una rampa che consenta l'accesso all'edificio di interesse pubblico.</p> <p>Si prevede in particolar modo la realizzazione di un rialzo della pavimentazione posta di fronte alla scalinata di accesso e la successiva rampa di collegamento con il nuovo percorso pavimentato (da eseguire con ripartizione dei costi con palestra posta in adiacenza).</p> <p>(artt. 4.1.11 e 8.1.11 del D.M. 14 giugno 1989 n.236 - art. 20 DGR n.1428 del 6 settembre 2011)</p>

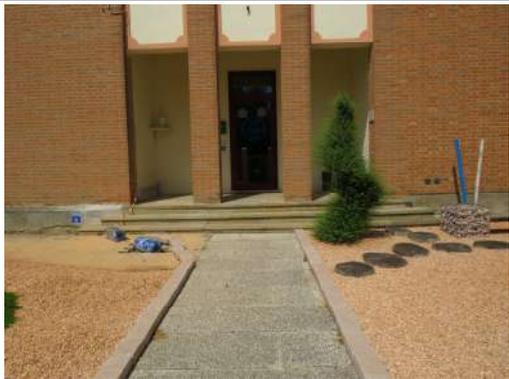
DESCRIZIONE INTERVENTO	FOTO
<p>1 Installazione di un corrimano sulle scale esterne, ad altezza 100 cm dal piano di calpestio, comprese opere edili pertinenziali necessarie a fornire il supporto.</p> <p>(artt. 4.1.10 e 8.1.10 del D.M. 14 giugno 1989 n.236 art.19 DGR n.1428 del 6 settembre 2011)</p>

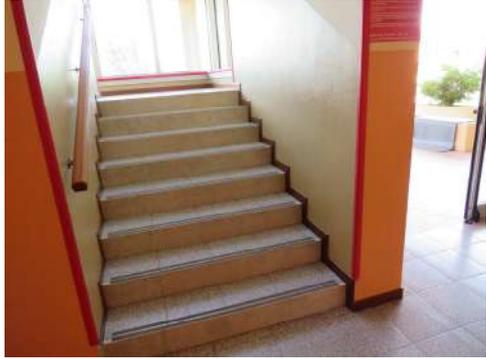
COLLEGAMENTI VERTICALI

DESCRIZIONE INTERVENTO	FOTO
<p>1 Installazione di un secondo corrimano ad altezza 100 cm dal piano di calpestio, comprese opere pertinenziali di adeguamento. In caso di utenza prevalente di bambini si deve prevedere un secondo corrimano ad altezza di 0,75 m.</p> <p><i>(artt. 4.1.10 e 8.1.10 del D.M. 14 giugno 1989 n.236 – art.19 DGR n.1428 del 6 settembre 2011)</i></p>

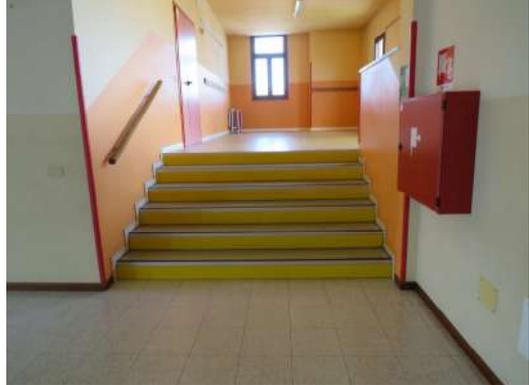
PERCORSI INTERNI

DESCRIZIONE INTERVENTO	FOTO
<p>1 Corridoi e passaggi devono presentare andamento quanto più possibile continuo. I corridoi non devono presentare variazioni di livello; in caso contrario queste devono essere superate mediante rampe.</p> <p><i>(artt. 4.1.9 e 8.1.9 del DM 14 giugno 1989 n.236 – art.17 DGR n.1428 del 6 settembre 2011)</i></p>

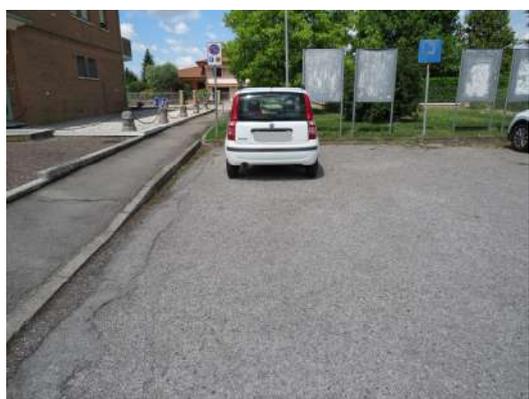
PARCHEGGIO DISABILI

DESCRIZIONE INTERVENTO	FOTO
<p>1 Rifacimento della segnaletica orizzontale (linee arancioni a terra), con caratteristiche dimensionali che rispettano la normativa.</p> <p><i>(artt. 4.3 del D.M. 14 giugno 1989 n. 236 – art. 25 DGR n.1428 del 6 settembre 2011)</i></p>

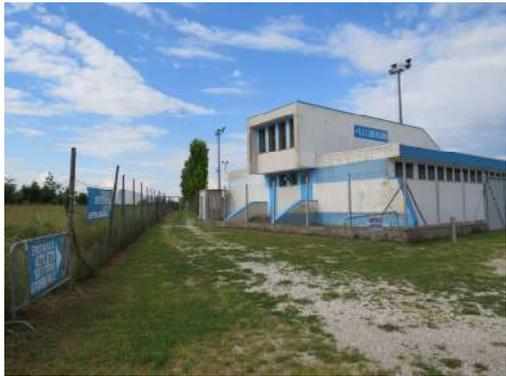
ACCESSIBILITA' ESTERNA

DESCRIZIONE INTERVENTO	FOTO
<p>1 Negli spazi esterni e sino agli accessi degli edifici deve essere previsto almeno un percorso preferibilmente in piano con caratteristiche tali da consentire la mobilità delle persone con ridotte o impedito capacità motorie.</p> <p>Esecuzione di una pavimentazione esterna di accesso all'edificio di interesse pubblico.</p> <p>(artt. 4.1.2, 4.2.1, 4.2., 8.2.1 e 8.2.2 del D.M. 14 giugno 1989 n.236 – art.24 DGR1428 del 6 settembre 2011)</p>

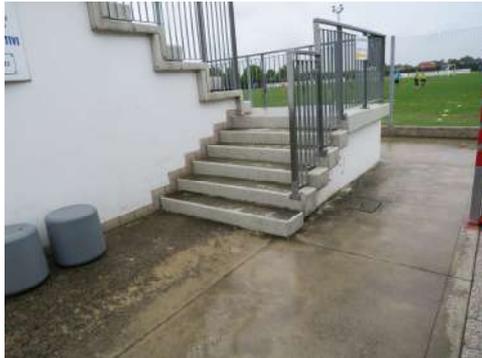
COLLEGAMENTI VERTICALI (tribune spettatori)

DESCRIZIONE INTERVENTO	FOTO
<p>1</p>	<p>Applicazione di una fascia di nastro marca-gradino antiscivolo su ciascuna pedata dei gradini della scala interna.</p> <p>(artt. 4.1.10 e 8.1.10 del D.M. 14 giugno 1989 n.236 - art.19 DGR n.1428 del 6 settembre 2011)</p>

<p>2</p>	<p>Installazione di un secondo corrimano ad altezza 100 cm dal piano di calpestio, comprese opere pertinenziali di adeguamento.</p> <p>(artt. 4.1.10 e 8.1.10 del D.M. 14 giugno 1989 n.236 - art.19 DGR n.1428 del 6 settembre 2011)</p>

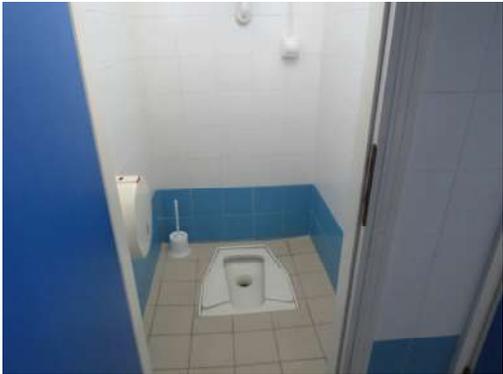
SPOGLIATOIO E SERVIZIO IGIENICO PER GLI ATLETI

DESCRIZIONE INTERVENTO	FOTO
1	<p>Ampliamento del bagno esistente, con adattamento dei locali, comprese opere pertinenziali. Installazione dei sanitari e degli accessori, comprese opere all'impianto idraulico e le finiture necessarie.</p> <p><i>(artt. 4.1.6 e 8.1.6 del D.M. 14 giugno 1989 n. 236 - art.14 DGR n.14286 del settembre 2011)</i></p>

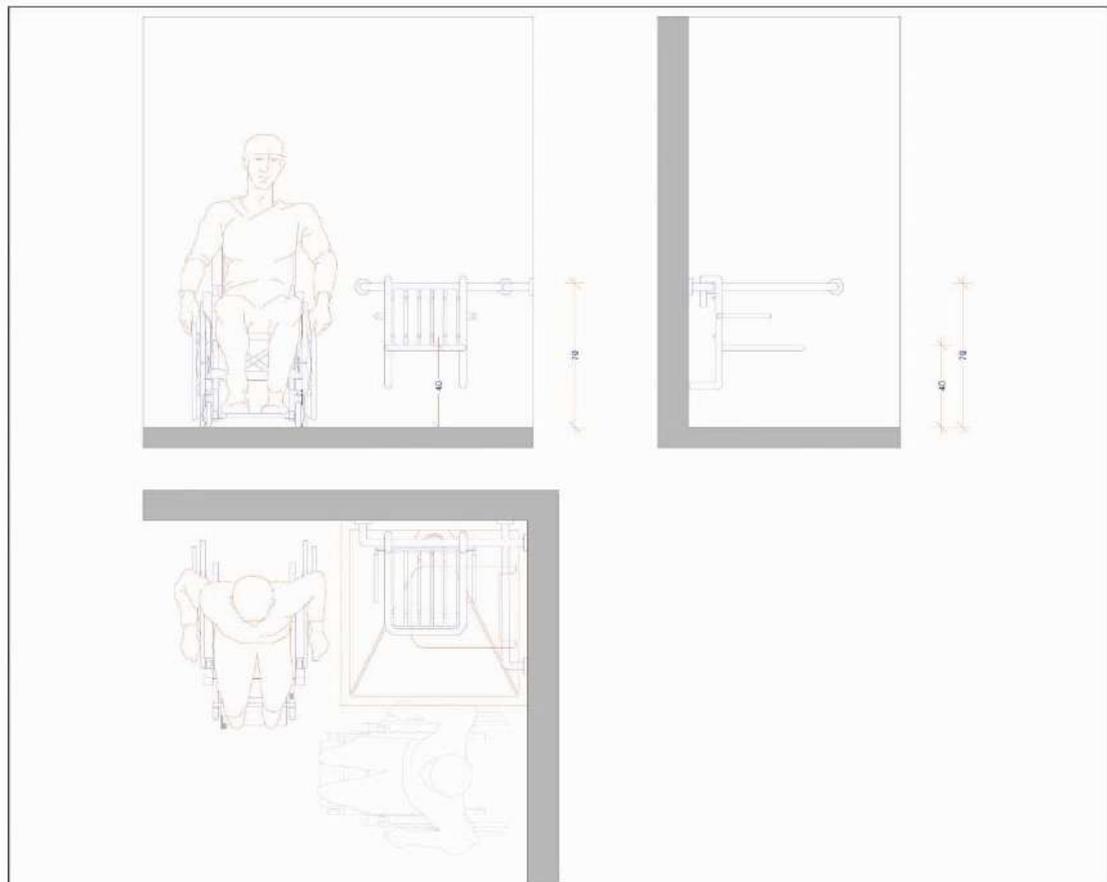
FIGURA 9 - Nello schema esemplificativo, la doccia di tipo a pavimento è dotata di seggiolino la cui seduta è, per dimensioni, uguale a quella della tazza w.c.
 Per quanto riguarda i maniglioni e il seggiolino è conveniente utilizzare un maniglione ad angolo retto con seggiolino da appendere allo stesso: in tal modo spostando il seggiolino si avrà la bilateralità di accostamento laterale

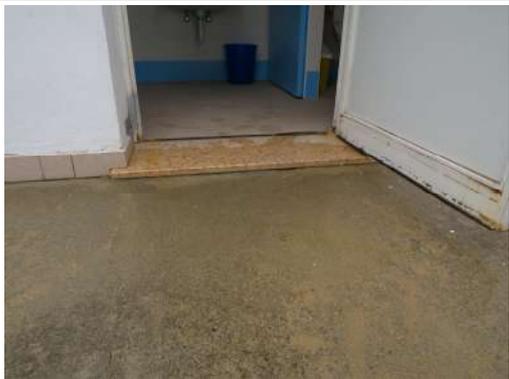
SERVIZIO IGIENICO PER IL PUBBLICO

DESCRIZIONE INTERVENTO	FOTO
<p>1 Realizzazione di una pedana per il superamento del dislivello in corrispondenza dell'accesso, al fine di garantirne l'accessibilità, con dislivello pari o inferiore a cm 1.</p> <p>(artt. 4.1.1 e 8.1.1 del D.M. 14 giugno 1989 n.236 – art.9 DGR n.1428 del 6 settembre 2011)</p>
