PEBA

Piano
Eliminazione
Barriere
Architettoniche

Comune di Villanova di Camposampiero

QUADRO
EDILIZIO

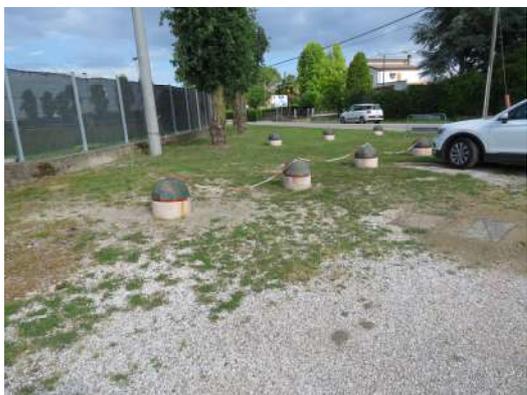
PARCHEGGIO DISABILI

DESCRIZIONE INTERVENTO		FOTO
1	<p>Realizzazione completa di un posto disabili, in quanto mancante nella frazione di 1 ogni 50, mediante la pittura della segnaletica orizzontale, con caratteristiche dimensionali che rispettano la normativa e l'installazione del relativo segnale verticale.</p> <p>Necessario realizzare anche piazzola di sosta pavimentata e relativo percorso sino a raggiungere area di ingresso.</p> <p>(artt. 4.2 e 8.2 del D.M. 14 giugno 1989 n. 236 – art. 24 DGR n.1428 del 6 settembre 2011)</p>

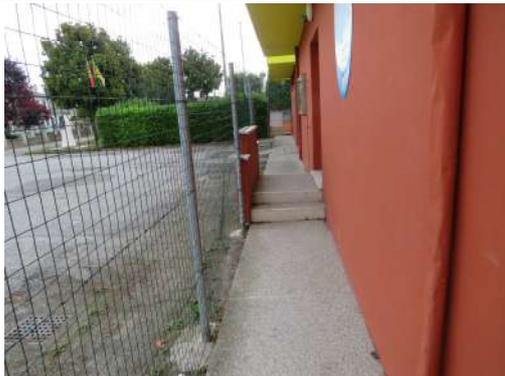
ACCESSIBILITA' ESTERNA

DESCRIZIONE INTERVENTO	FOTO
<p>1 Realizzazione di una rampa che consenta l'accesso all'edificio di interesse pubblico. Adeguamento del pianerottolo fino a raggiungere la dimensione di cm 150 x 150. La realizzazione della rampa eliminerà i gradini presenti.</p> <p>(artt. 4.1.11 e 8.1.11 del D.M. 14 giugno 1989 n.236 - art. 20 DGR n.1428 del 6 settembre 2011)</p>

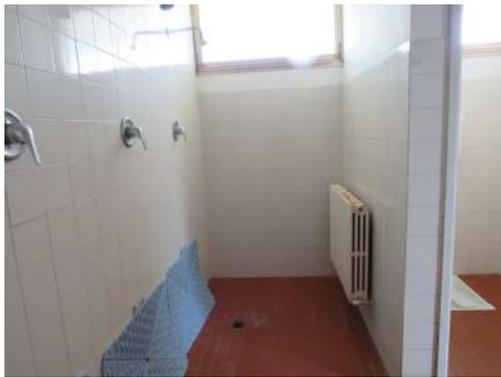
SGOGLIATOIO E SERVIZIO IGIENICO

DESCRIZIONE INTERVENTO	FOTO
1	<p>Installazione di un posto doccia con un sedile ribaltabile lungo 80 cm e profondo circa 50 cm. Installazione dei maniglioni di sostegno necessari e adeguamento asta doccia.</p> <p>(artt. 3.3, 4.1.6 e 8.1.6 del D.M. 14 giugno 1989 n. 236 - Legge.104/1992 - Direttive CONI - art. 14 DGR n.1428 del 6 settembre 2011)</p>

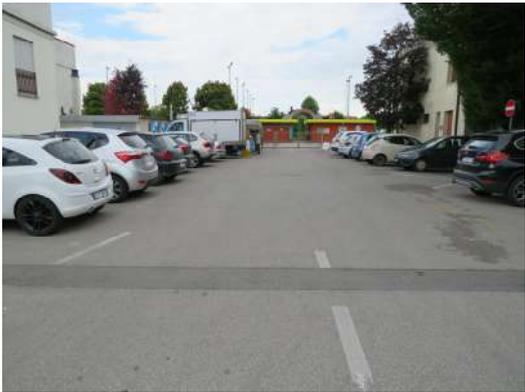
PARCHEGGIO DISABILI

DESCRIZIONE INTERVENTO		FOTO
1	<p>Realizzazione completa di un posto disabili, in quanto mancante nella frazione di 1 ogni 50, mediante la pittura della segnaletica orizzontale, con caratteristiche dimensionali che rispettano la normativa e l'installazione del relativo segnale verticale.</p> <p><i>(artt. 4.2 e 8.2 del D.M. 14 giugno 1989 n. 236 - art. 24 DGR n.1428 del 6 settembre 2011)</i></p>

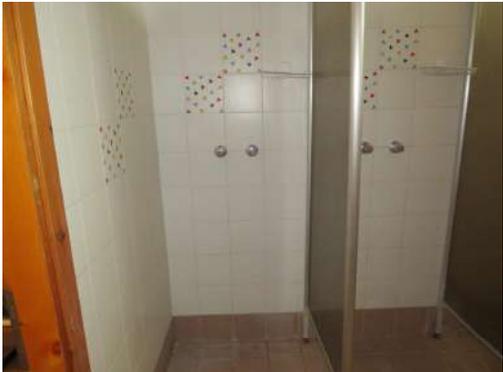
SPOGLIATOIO E SERVIZIO IGIENICO

DESCRIZIONE INTERVENTO	FOTO
<p>1 Installazione di un posto doccia con un sedile ribaltabile lungo 80 cm e profondo circa 50 cm. Installazione dei maniglioni di sostegno necessari e adeguamento asta doccia.</p> <p>Comprese opere pertinenziali di adeguamento</p> <p><i>(artt. 3.3, 4.1.6 e 8.1.6 del D.M. 14 giugno 1989 n. 236 - Legge.104/1992 - Direttive CONI - art. 14 DGR n.1428 del 6 settembre 2011)</i></p>

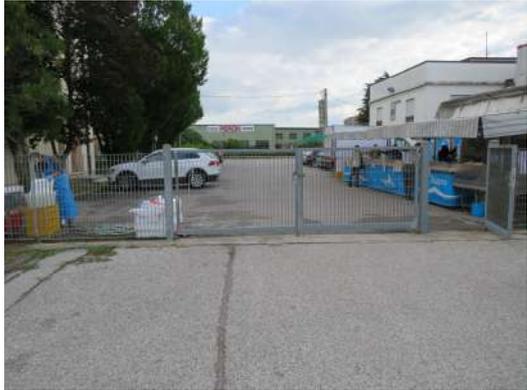
PARCHEGGIO DISABILI

DESCRIZIONE INTERVENTO		FOTO
1	<p>Realizzazione completa di un posto disabile, in quanto mancante nella frazione di 1 ogni 50, mediante la pittura della segnaletica orizzontale, con caratteristiche dimensionali che rispettano la normativa e l'installazione del relativo segnale verticale.</p> <p>(artt. 4.2 e 8.2 del D.M. 14 giugno 1989 n. 236 – art. 24 DGR n.1428 del 6 settembre 2011)</p>

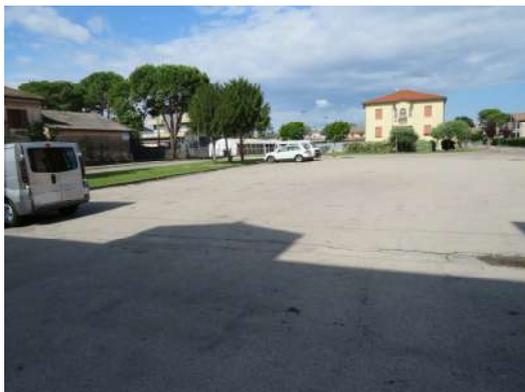
PARCHEGGIO DISABILI

DESCRIZIONE INTERVENTO	FOTO
<p>1 Realizzazione completa di un posto disabili, in quanto mancante nella frazione di 1 ogni 50, mediante la pittura della segnaletica orizzontale, con caratteristiche dimensionali che rispettano la normativa e l'installazione del relativo segnale verticale.</p> <p>(artt. 4.2 e 8.2 del D.M. 14 giugno 1989 n. 236 – art. 24 DGR n.1428 del 6 settembre 2011)</p>

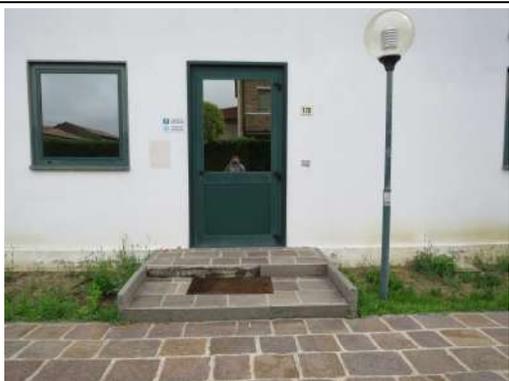
DESCRIZIONE INTERVENTO	FOTO
<p>1 Realizzazione di una pedana per il superamento del dislivello in corrispondenza dell'accesso, al fine di garantire l'accessibilità, con dislivello pari o inferiore a cm 1.</p> <p>Si evidenzia che la rampa di accesso a servizio dell'altro ingresso è funzionale al palco della sala e non alla platea a cui si riferisce l'accesso in analisi.</p> <p>La realizzazione della pedana di fatto elimina i gradini di accesso.</p> <p>(artt. 4.1.1 e 8.1.1 del D.M. 14 giugno 1989 n.236 – art.9 DGR n.1428 del 6 settembre 2011)</p>

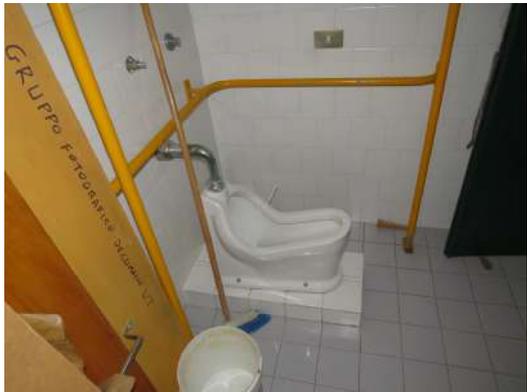
DESCRIZIONE INTERVENTO	FOTO
<p>1 Adeguamento del servizio igienico accessibile al pubblico, mediante la sostituzione del sanitario, l'installazione dei maniglioni orizzontali e quello ribaltabile di sostegno laterale.</p> <p><i>(artt. 4.1.6 e 8.1.6 del DM 14 giugno 1989 n. 236 - art. 14 DGR n.1428 del 6 settembre 2011)</i></p>

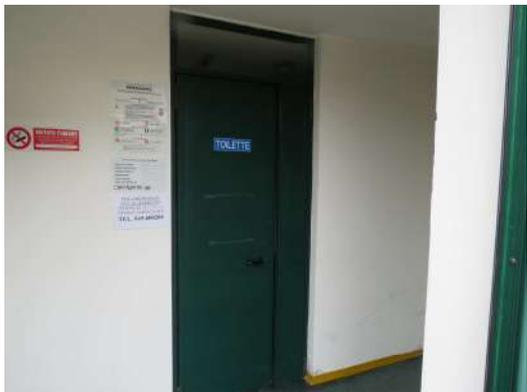
<p>2 Affissione della segnaletica sulla porta di accesso del servizio igienico - <i>toilette disabili</i>.</p> <p><i>(artt. 4.3 del D.M. 14 giugno 1989 n. 236)</i></p>

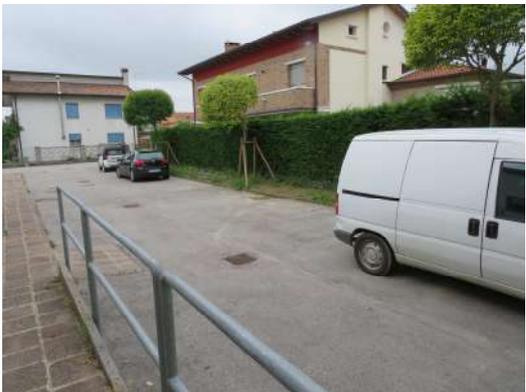
DESCRIZIONE INTERVENTO	FOTO
<p>1 Realizzazione completa di un posto disabili, in quanto mancante nella frazione di 1 ogni 50, mediante la pittura della segnaletica orizzontale, con caratteristiche dimensionali che rispettano la normativa e l'installazione del relativo segnale verticale.</p> <p><i>(artt. 4.2 e 8.2 del D.M. 14 giugno 1989 n. 236 - art. 24 DGR n.1428 del 6 settembre 2011)</i></p>

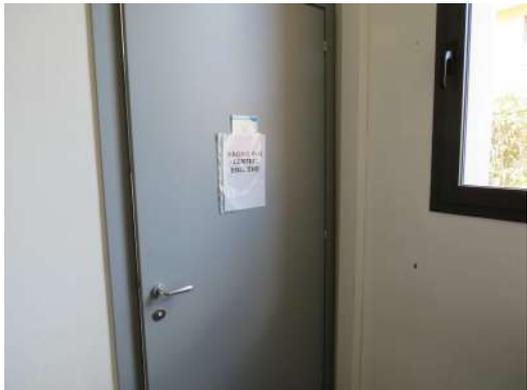
DESCRIZIONE INTERVENTO		FOTO
1	<p>Affissione della segnaletica sulla porta di accesso del servizio igienico - <i>toilette disabili</i>.</p> <p>(artt. 4.3 del D.M. 14 giugno 1989 n. 236)</p>

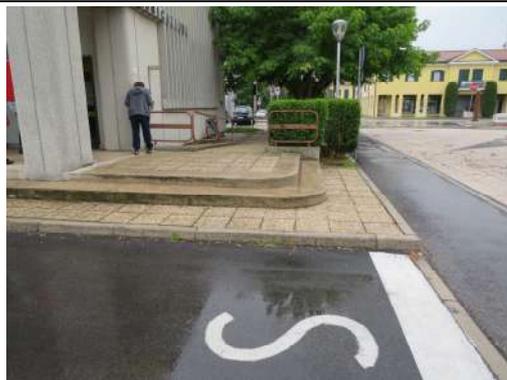
DESCRIZIONE INTERVENTO	FOTO
<p>1 Installazione di un corrimano sulle scale esterne, ad altezza 100 cm dal piano di calpestio, comprese opere edili pertinenziali necessarie a fornire il supporto.</p> <p>(artt. 4.1.10 e 8.1.10 del D.M. 14 giugno 1989 n.236 art.19 DGR n.1428 del 6 settembre 2011)</p>

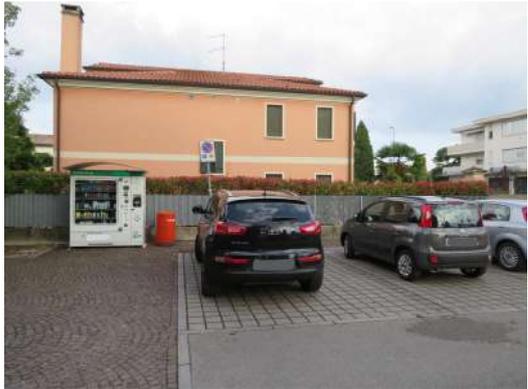
DESCRIZIONE INTERVENTO	FOTO
<p>1 Rifacimento della segnaletica orizzontale (linee arancioni a terra), con caratteristiche dimensionali che rispettano la normativa.</p> <p>(artt. 4.3 del D.M. 14 giugno 1989 n. 236 – art. 25 DGR n.1428 del 6 settembre 2011)</p>

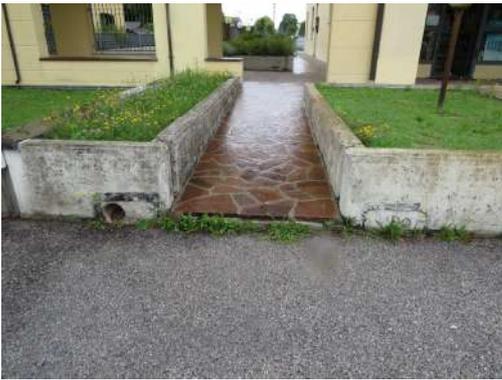
DESCRIZIONE INTERVENTO	FOTO
<p>1 Realizzazione di una pedana per il superamento del dislivello in corrispondenza della rampa di accesso, al fine di garantirne l'accessibilità al percorso di accesso dell'edificio in analisi.</p> <p>(artt. 4.1.1 e 8.1.1 del D.M. 14 giugno 1989 n.236 – art.9 DGR n.1428 del 6 settembre 2011)</p>

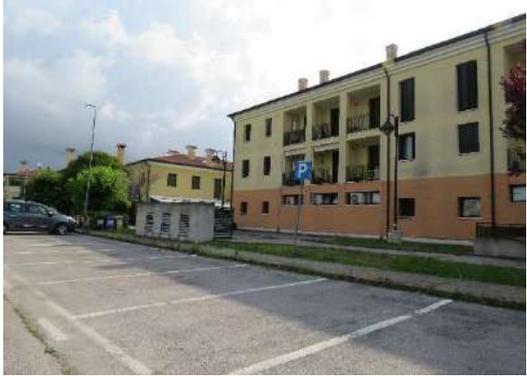
DESCRIZIONE INTERVENTO	FOTO
<p>1 Realizzazione completa di un posto disabili, in quanto mancante nella frazione di 1 ogni 50, mediante la pittura della segnaletica orizzontale, con caratteristiche dimensionali che rispettano la normativa e l'installazione del relativo segnale verticale.</p> <p>(artt. 4.2 e 8.2 del D.M. 14 giugno 1989 n. 236 – art. 24 DGR n.1428 del 6 settembre 2011)</p>

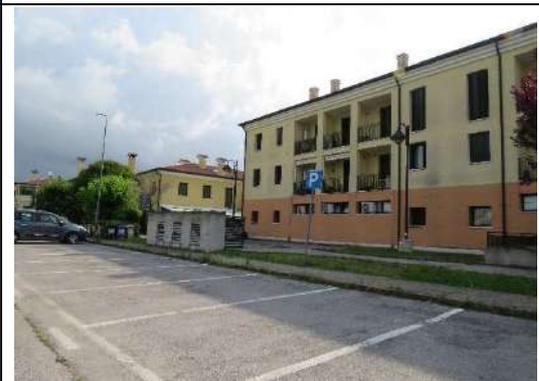
DESCRIZIONE INTERVENTO	FOTO
<p>1 Realizzazione completa di un posto disabile, in quanto mancante nella frazione di 1 ogni 50, mediante la pittura della segnaletica orizzontale, con caratteristiche dimensionali che rispettano la normativa e l'installazione del relativo segnale verticale.</p> <p>(artt. 4.2 e 8.2 del D.M. 14 giugno 1989 n. 236 – art. 24 DGR n.1428 del 6 settembre 2011)</p>

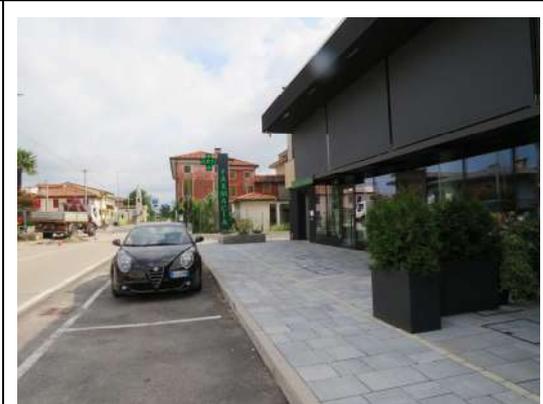
DESCRIZIONE INTERVENTO	FOTO
<p>1 Realizzazione completa di un posto disabili, in quanto mancante nella frazione di 1 ogni 50, mediante la pittura della segnaletica orizzontale, con caratteristiche dimensionali che rispettano la normativa e l'installazione del relativo segnale verticale.</p> <p>(artt. 4.2 e 8.2 del D.M. 14 giugno 1989 n. 236 – art. 24 DGR n.1428 del 6 settembre 2011)</p>

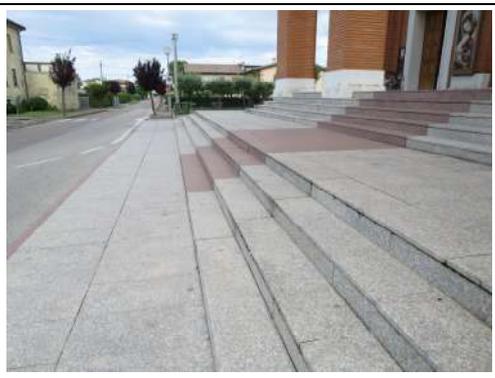
DESCRIZIONE INTERVENTO	FOTO
<p>1 Applicazione di una fascia di nastro marca-gradino antiscivolo su ciascuna pedata dei gradini di accesso.</p> <p><i>(artt. 4.1.10 e 8.1.10 del D.M. 14 giugno 1989 n.236 - art.19 DGR n.1428 del 6 settembre 2011)</i></p>

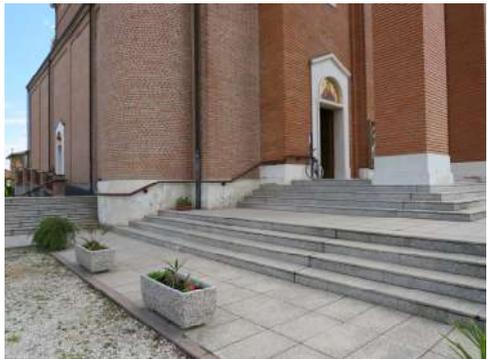
<p>2 Non si prevedono ulteriori interventi per l'installazione dei corrimani nella scala di accesso posta nella facciata principale della Chiesa di Villanova di Camposampiero, in relazione alla salvaguardia del bene architettonico, in considerazione sia del corrimano già esistente sia della possibilità di accesso dall'ingresso posto nella facciata laterale, accessibile dal parcheggio esistente.</p> <p><i>(Decreto 28 marzo 2008 con allegate le linee guida per i luoghi di interesse culturale)</i></p>

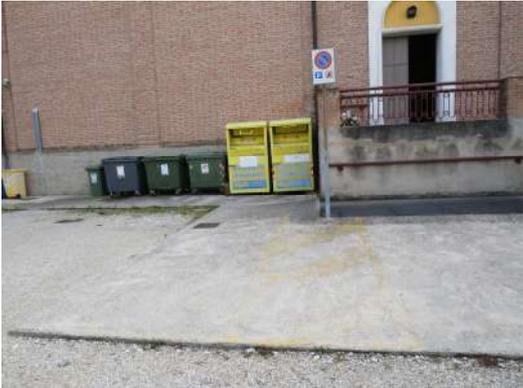
DESCRIZIONE INTERVENTO	FOTO
<p>1 Rifacimento della segnaletica orizzontale (linee arancioni a terra), con caratteristiche dimensionali che rispettano la normativa.</p> <p><i>(artt. 4.3 del D.M. 14 giugno 1989 n. 236 – art. 25 DGR n.1428 del 6 settembre 2011)</i></p>

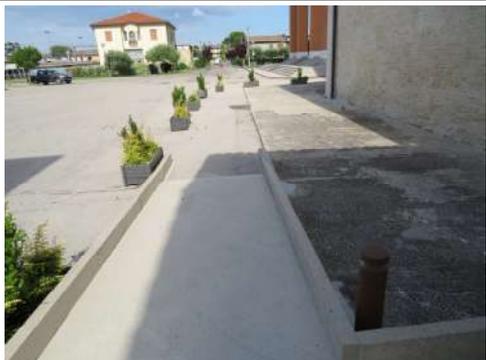
1	<p>Non si prevedono interventi per l'installazione del parapetto della rampa di accesso posta nella facciata principale della Antica Pieve di San Prodocimo, in relazione alla salvaguardia del bene architettonico ed in considerazione della pendenza minima della rampa che consente l'accesso all'edificio storico.</p> <p><i>(Decreto 28 marzo 2008 con allegate le linee guida per i luoghi di interesse culturale)</i></p>

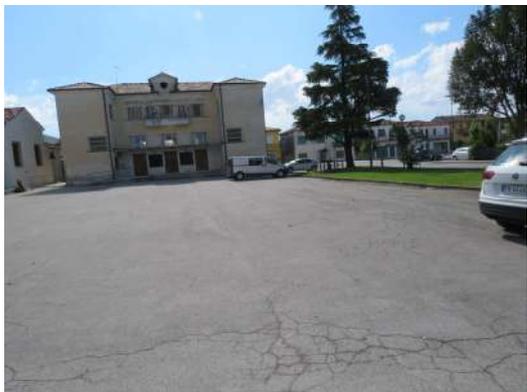
DESCRIZIONE INTERVENTO		FOTO
1	<p>Realizzazione completa di un posto disabile, in quanto mancante nella frazione di 1 ogni 50, mediante la pittura della segnaletica orizzontale, con caratteristiche dimensionali che rispettano la normativa e l'installazione del relativo segnale verticale.</p> <p>(artt. 4.2 e 8.2 del D.M. 14 giugno 1989 n. 236 – art. 24 DGR n.1428 del 6 settembre 2011)</p>

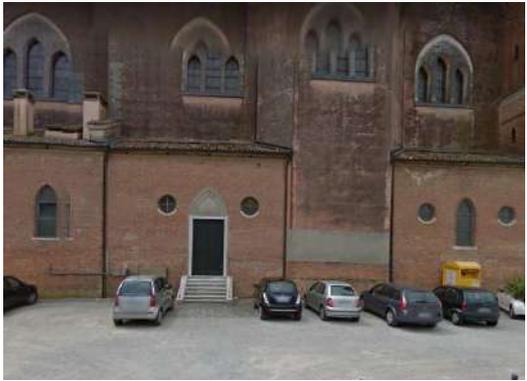
DESCRIZIONE INTERVENTO		FOTO
1	<p>Realizzazione completa di un posto disabili, in quanto mancante nella frazione di 1 ogni 50, mediante la pittura della segnaletica orizzontale, con caratteristiche dimensionali che rispettano la normativa e l'installazione del relativo segnale verticale.</p> <p>Compresa pavimentazione fino all'accesso dell'immobile di interesse pubblico</p> <p>(artt. 4.2 e 8.2 del D.M. 14 giugno 1989 n. 236 – art. 24 DGR n.1428 del 6 settembre 2011)</p>
